新しいマグロ品質検査方法とその管理流通について

周超音波研究所 新垣 周三

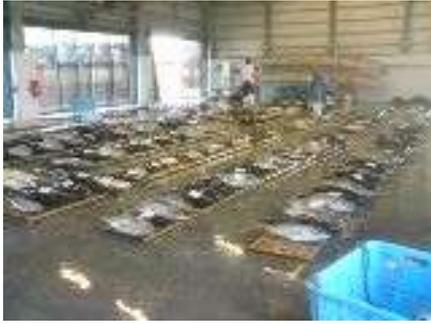
次の写真は中規模であり比較的大きさのそろったマグロが並び釣り上げてから数日のマグロが300本程度並びます。ここはまた別の特性を考慮して目利きにはいりません。

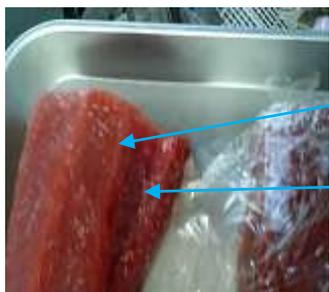
冷風処理のみでこれだけの色合いに回復
若干オレンジ色を呈する
血合い境界部と中心部は色合い
良し

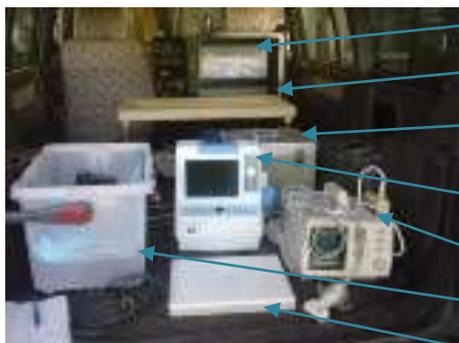
参考書、白衣、手袋収納ボックス
作業台
ペーハー測定器、酸素濃度計、デジタルメモリー型温度計、1MHz 超音波美顔器配備アルミケース
本多電子製 HS-1500—5/7/10MHz 超音波装置
3.5MHz 超音波装置
バッテリーインバータ搭載移動ケース
データ入力用ノート型パソコン

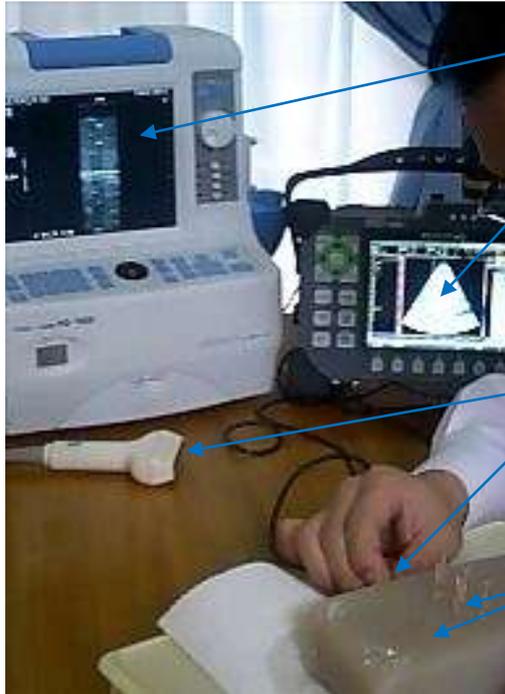
医療用超音波装置 HS-1500 グレイスケール表示

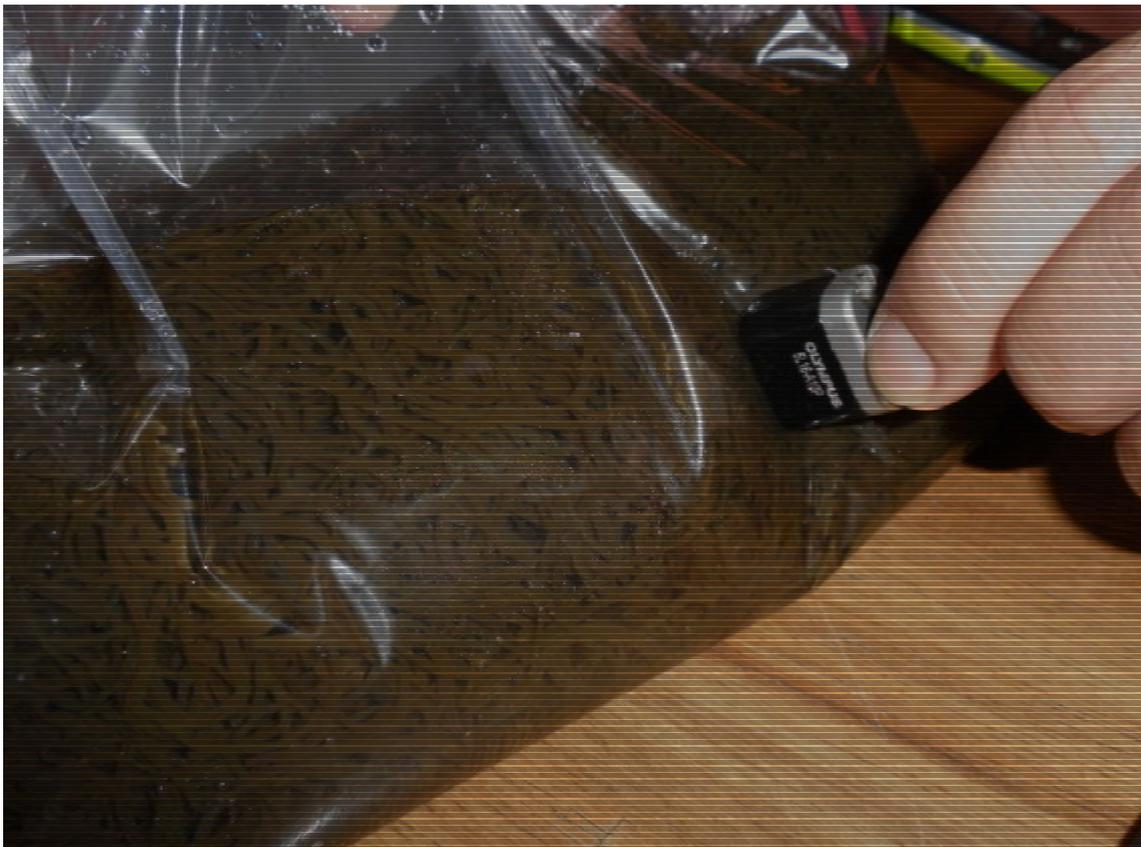
超音波非破壊検査装置 EPOCH1000i 応用実験例
